Erläuterungsbericht

**Bergkamen 2. Fortschreibung**

**Rad- und Fußverkehrskonzept**

Stadt Bergkamen  
Rathausplatz 1  
59192 Bergkamen

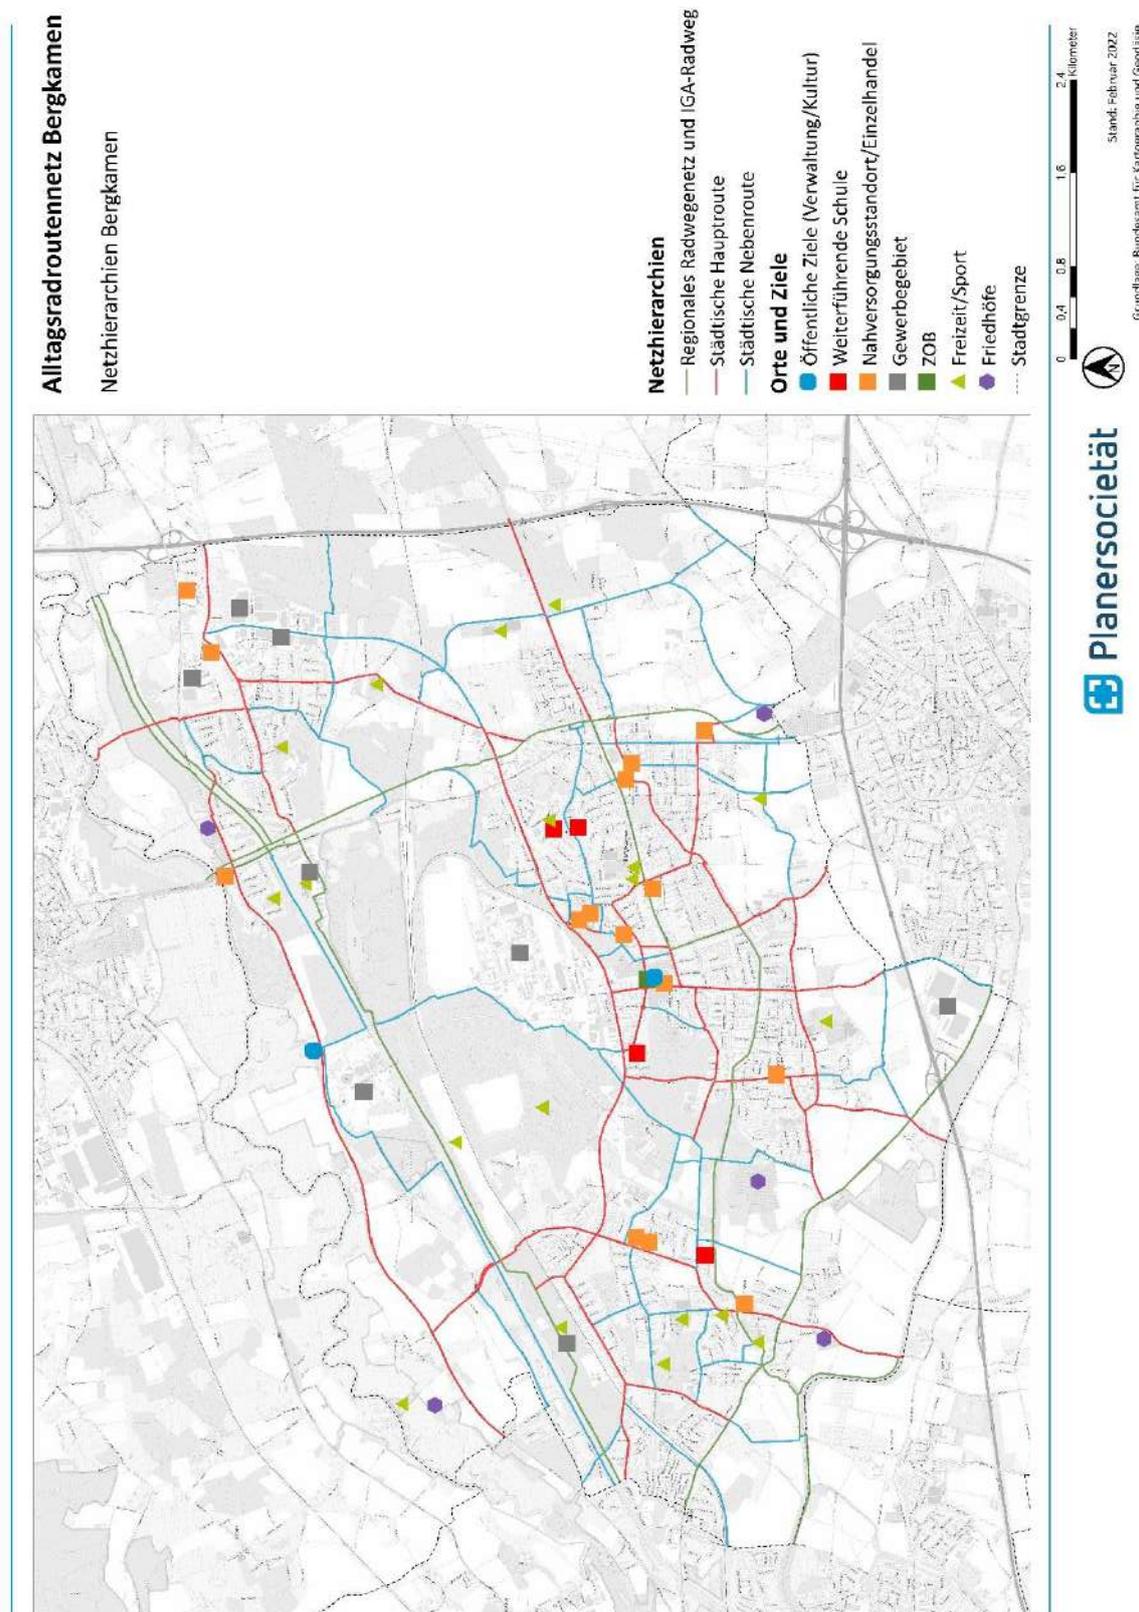
Abbildung 2: Zielnetz für den Radverkehr in Bergkamen mit Zielpunkten

Die so erarbeitete Netzkonzeption des Radverkehrskonzeptes wurde mit einem besonderen Fokus auf Hauptverkehrsstraßen ausgelegt und berücksichtigt nicht jede Radwegeverbindung, die im Alltagsverkehr viel befahren wird. Häufig sind diese kleineren und eigenständigen Verbindungswege innerhalb eines Wohnquartiers oder in landwirtschaftlich genutzten Bereich. Diese dienen regelmäßig als weitere Zubringer zu den unterschiedlichen Routentypen, sodass ihre bauliche Fortentwicklung und Instandhaltung von hoher Bedeutung bleiben.

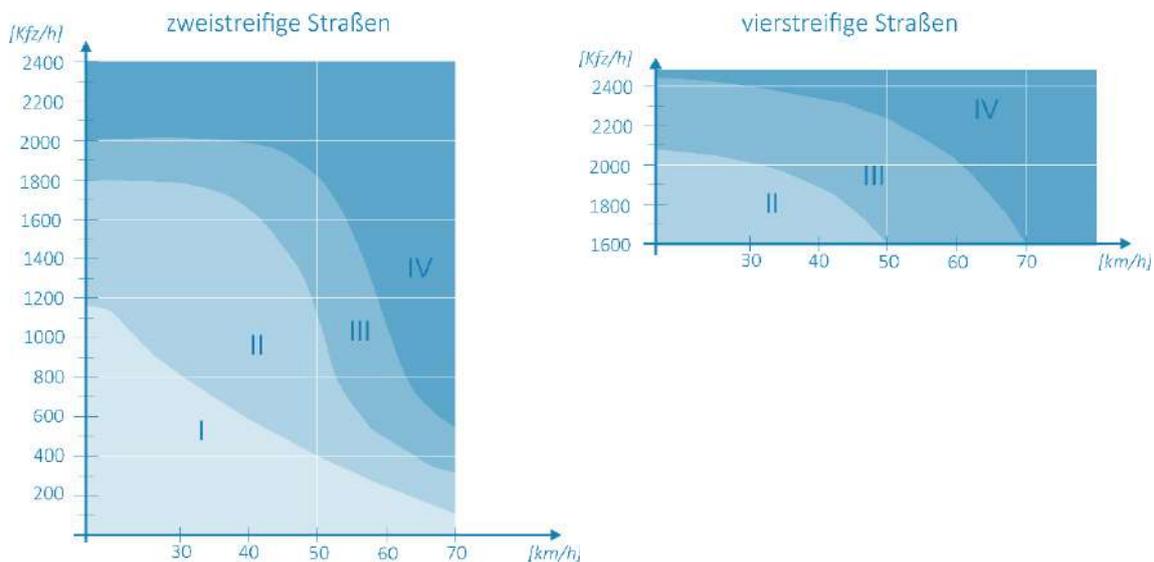
Abbildung 3: Auswahlbereiche für die Radverkehrsinfrastruktur innerorts

I = Mischverkehr auf der Fahrbahn

II = Schutzstreifen; Gehweg/Radfahrer frei und Radweg ohne Benutzungspflicht

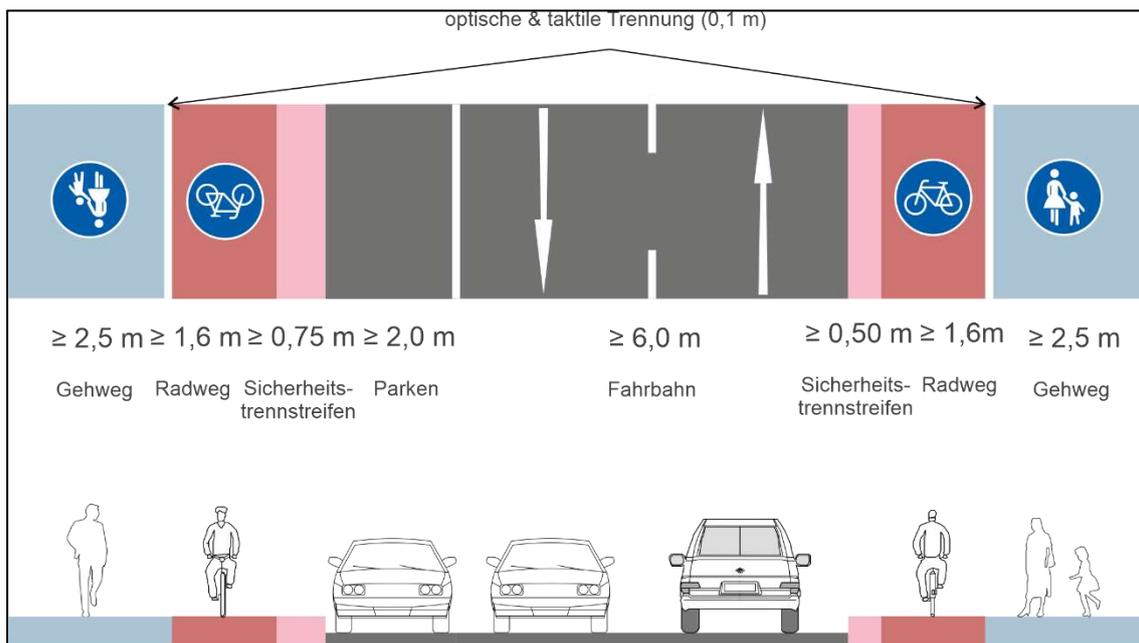
Abbildung 17: Musterquerschnitt beidseitiger getrennter Geh- und Radweg innerorts mit einseitiger Parkmöglichkeit (Mindestmaß)

Zu berücksichtigen ist die Vorzugsvariante auf S.165 zu getrennten Geh- und Radwegen (innerorts).

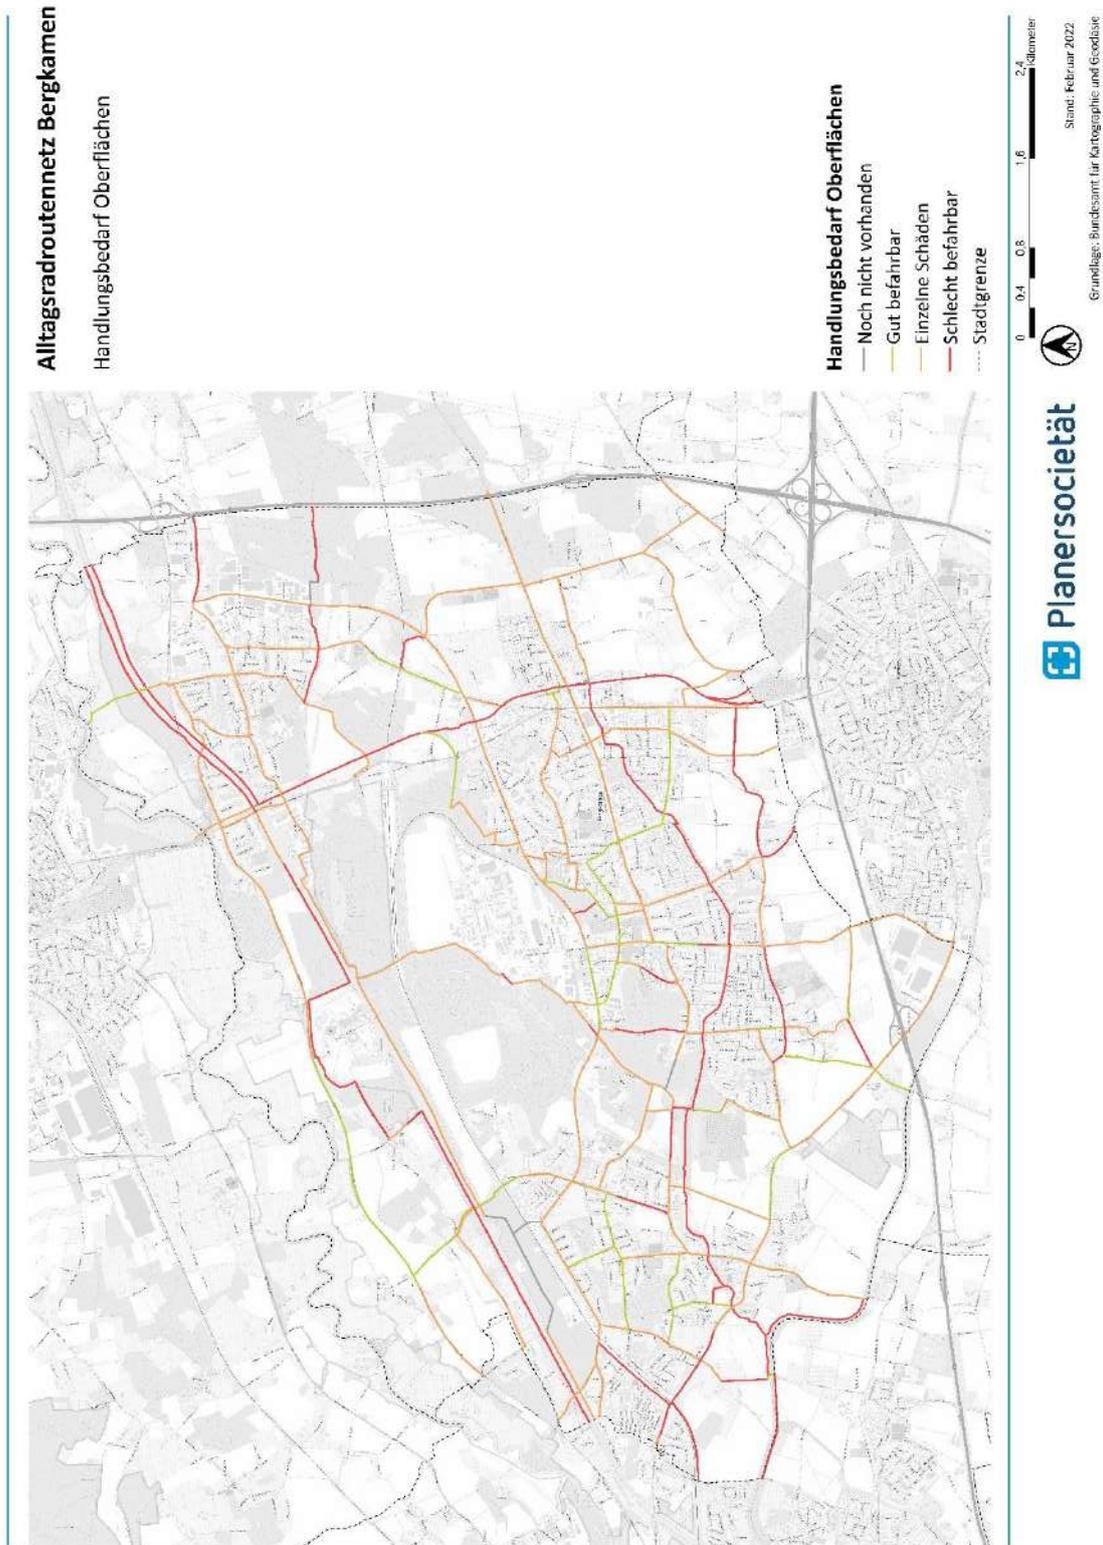
Abbildung 28: Handlungsbedarf Oberflächen

Bei den Oberflächen besteht aus gutachterlicher Sicht ein großer Handlungsbedarf. Vor allem die wassergebundenen Decken werden als nur schlecht befahrbar eingeschätzt und sollten zeitnah für den Alltagsradverkehr ertüchtigt werden. Viele weitere Strecken weisen einzelne Schäden auf, die perspektivisch (innerhalb von 10 bis 20 Jahren) eine Erneuerung der Oberflächen erforderlich machen. Diese qualitative Einschätzung ist allerdings nur schwer mit Indikatoren quantifizierbar, was zwangsläufig zu einer großen Spannweite des tatsächlichen Zustands und einer abweichenden Bewertung durch die Fachverwaltung führen kann.

Oberflächenzustand	Strecke	Anteil
noch nicht vorhanden	2.251 m	1,7 %
Gut befahrbar	17.105 m	13,0 %
Einzelne Schäden	73.727 m	55,9 %
Schlecht befahrbar (auch sicherheitsrelevante Gefahrenstellen)	38.747 m	29,4 %

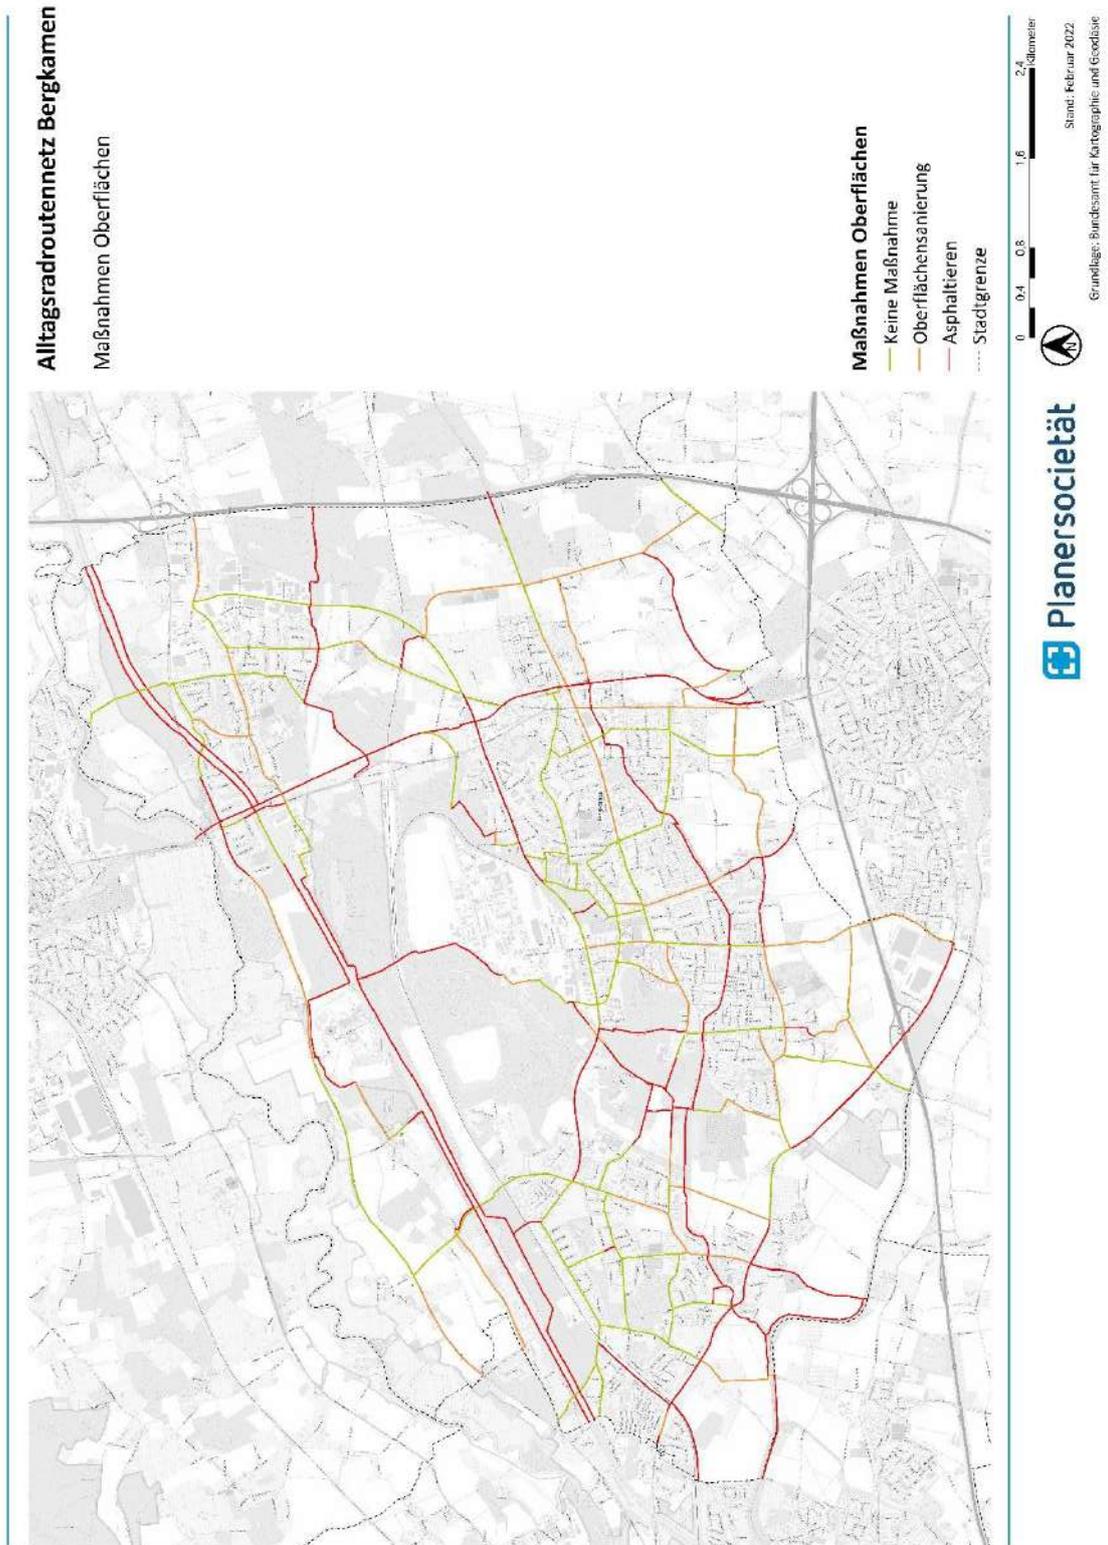
Abbildung 43: Maßnahmen Oberflächen im Radverkehr

Hinweis: Neubauradwege erscheinen in den Karten rot (= zu asphaltieren), weil neue Asphaltdecken mit entsprechenden Auswirkungen auf Umweltschutzbelange eingebaut werden müssen.

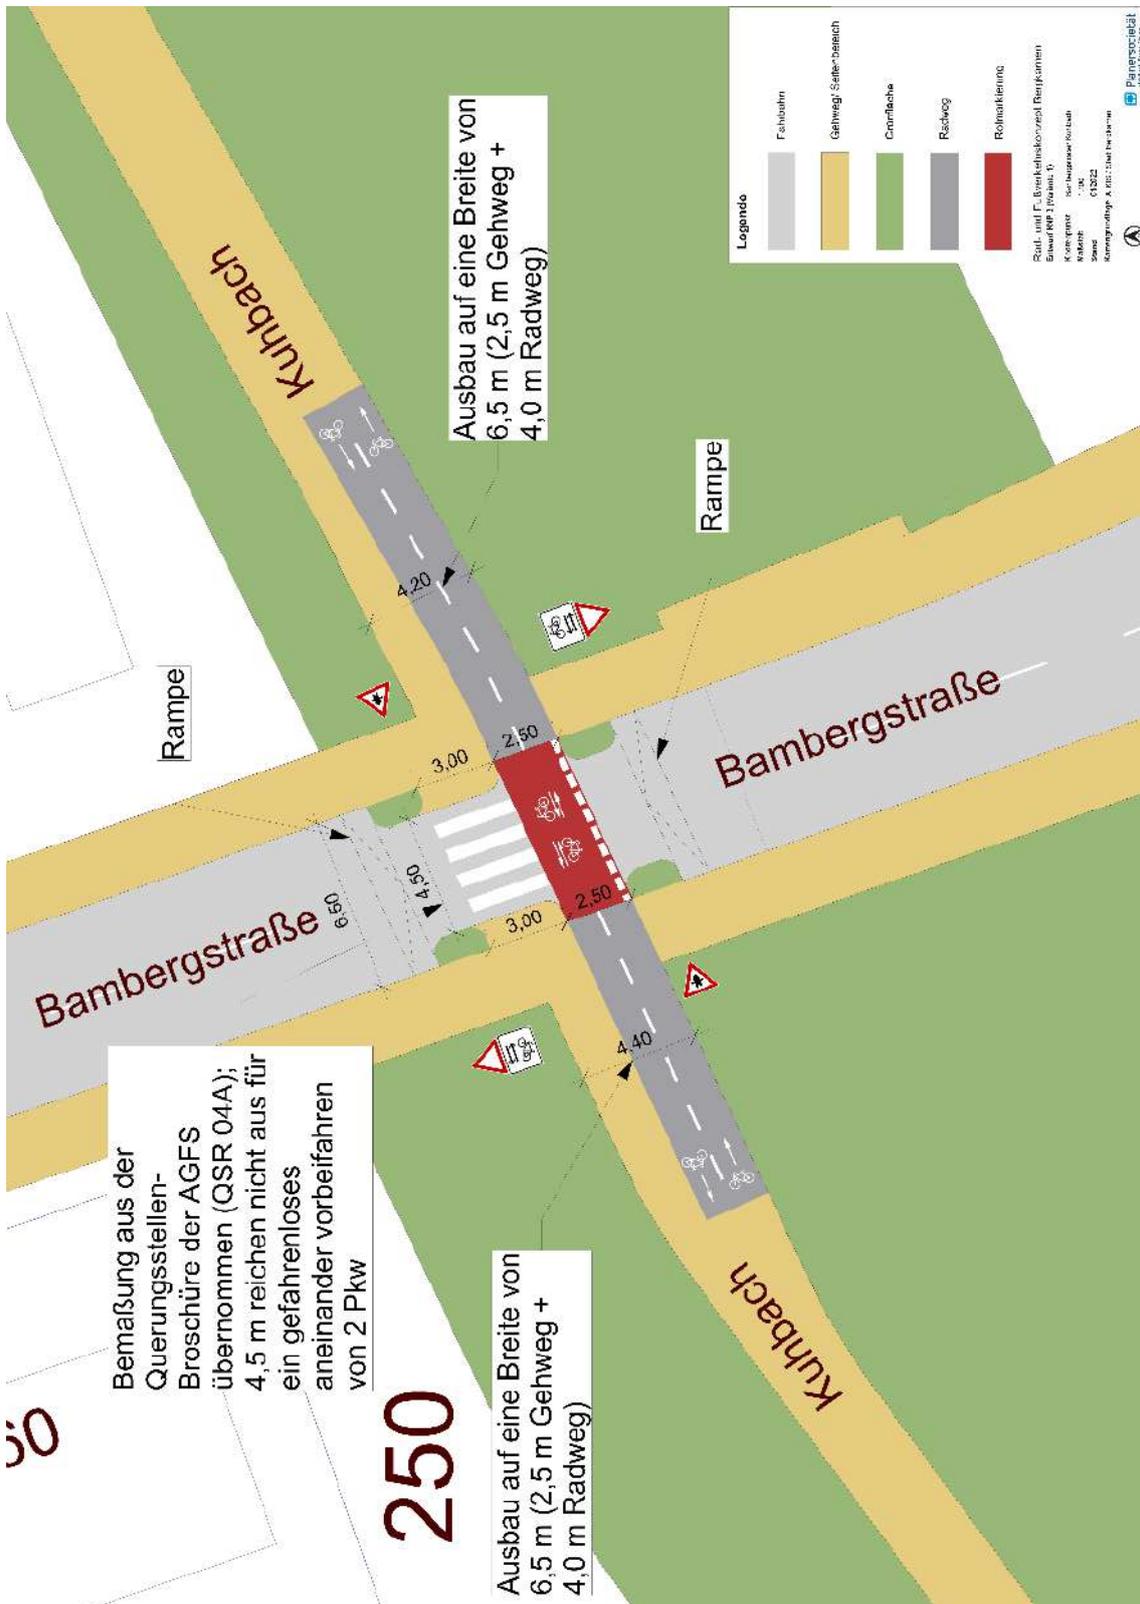
Abbildung 55: Bevorrechtigte Querung mit Rampen

Variante 1: Bevorrechtigte Querung

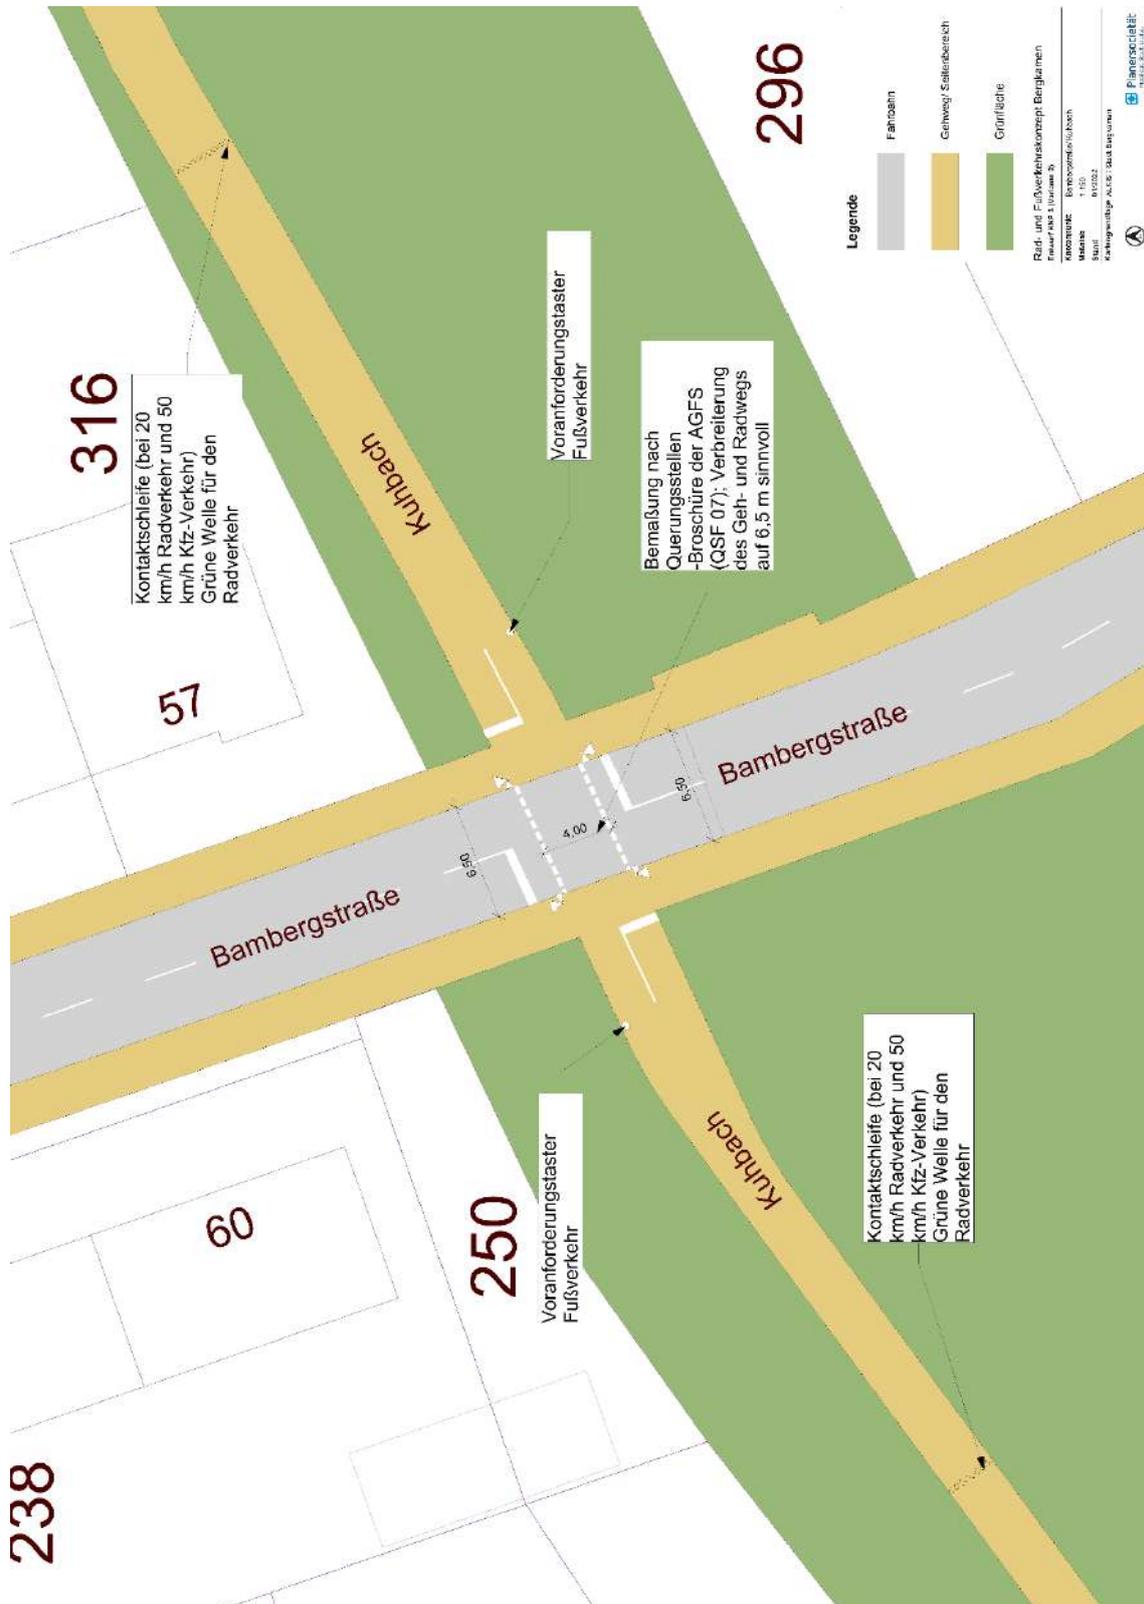
Abbildung 56: Signalisierung mit Detektion

Variante 2: Signalisierte Querung mit Voranforderung

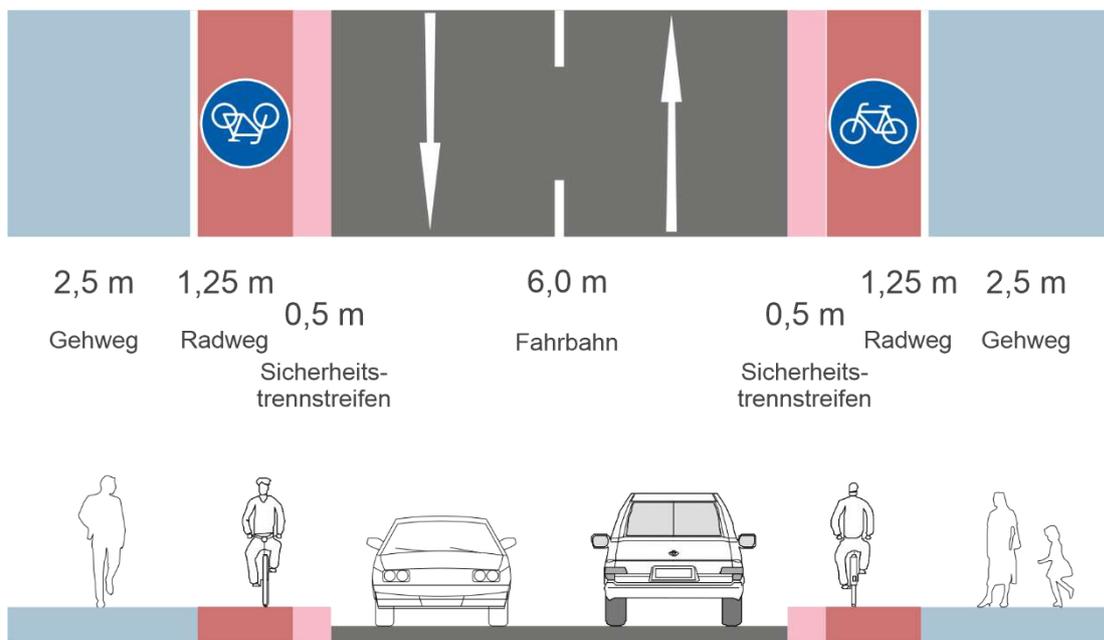
Abbildung 87: Variante I – bauliche Radwege

Die hier dargestellte Variante I soll auch über die Jahnstraße hinaus zur Anwendung kommen und nach Möglichkeit in jedem Straßenzug angewandt werden, welcher die (städte-)baulichen Voraussetzung hierzu besitzt. \*\*\*
